SORTIE du 05-10-2009 – Falcon – Monteynard

But : deux problèmes de glissements de terrain : le site bien connu de l'île Falcon et celui du lac de Monteynard.

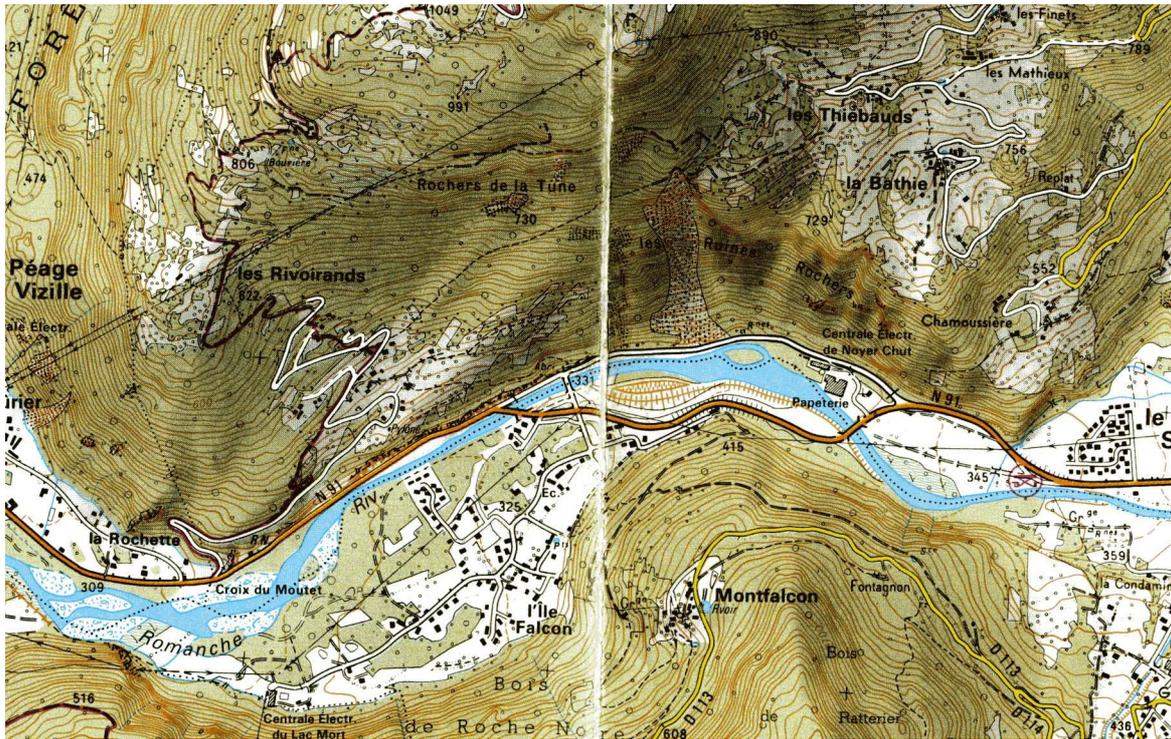
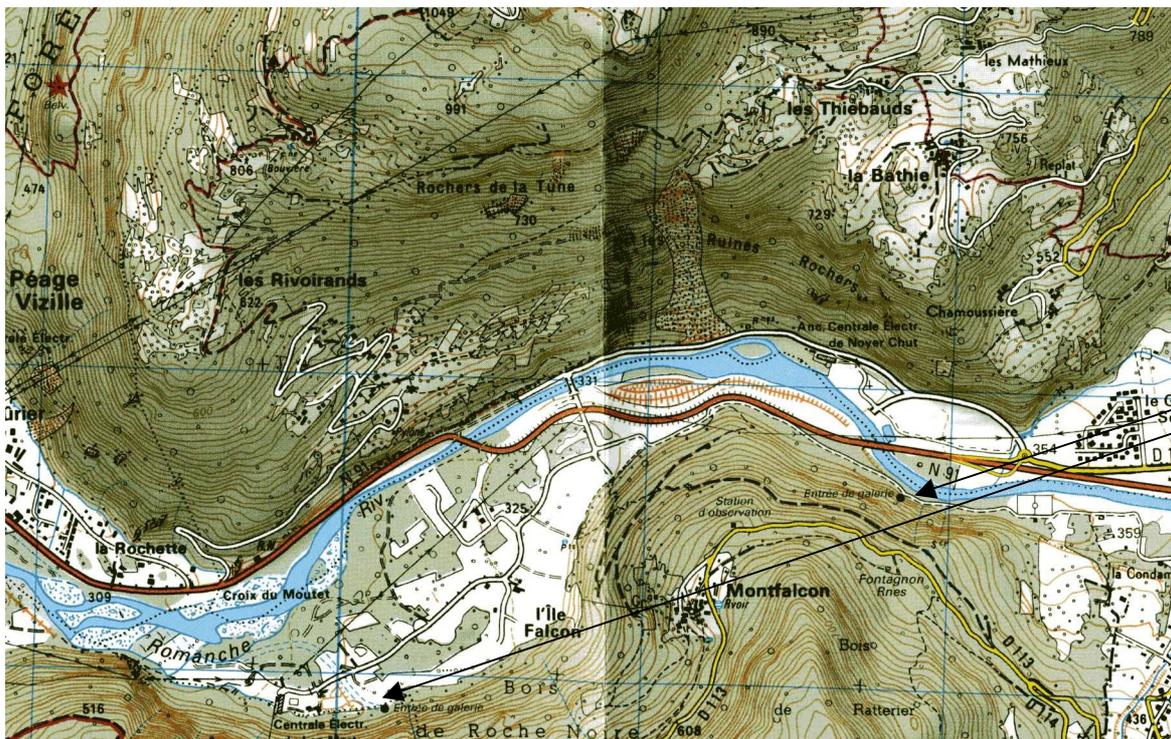
On se retrouve dans une zone habitée jusqu'il y a une dizaine d'années, avec des haies, témoins d'anciens jardins. Cette zone est étudiée depuis 1985 (H. Tazieff). L'arrêté d'expropriation a été pris en 1995 et une centaine de maisons ont été détruites.

La différence se voit bien entre les cartes de 1992 et de 2005. Prenons le cours de Mathieu : **Aléa, Risque et Enjeux : L'Aléa éboulement** = Instabilité rocheuse reconnue spatialement et qualifiée par un degré de dangerosité. L'aléa éboulement rocheux est un évènement menaçant, défini comme une probabilité d'occurrence, dans une région et au cours d'une période donnée, d'un phénomène pouvant engendrer des dommages.

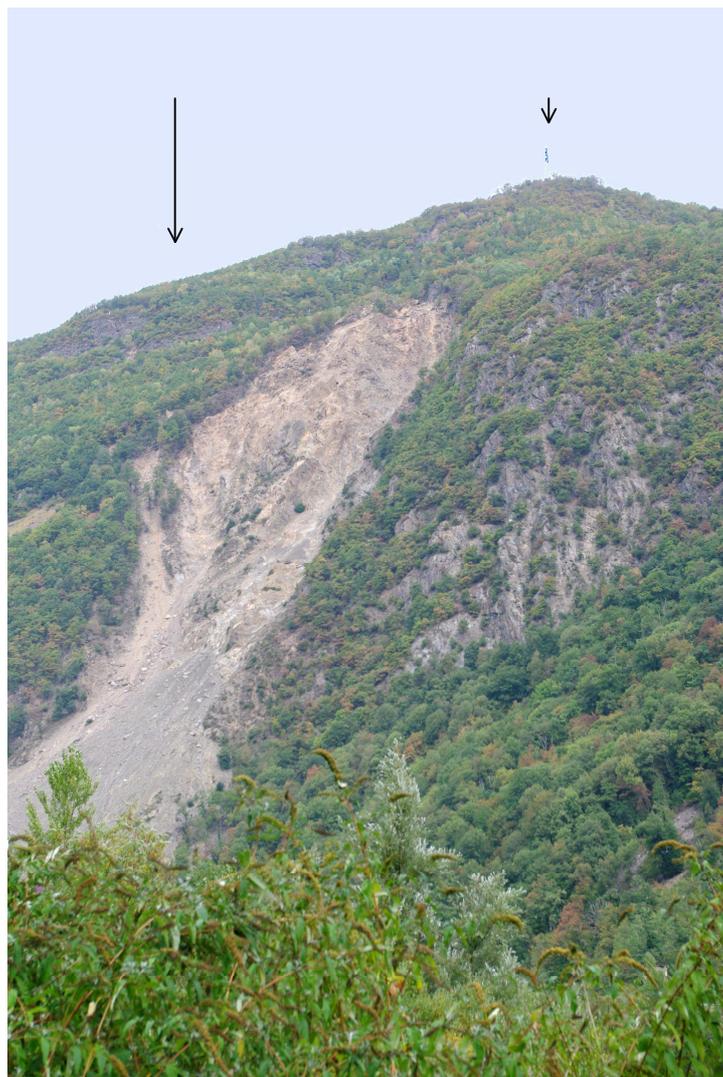
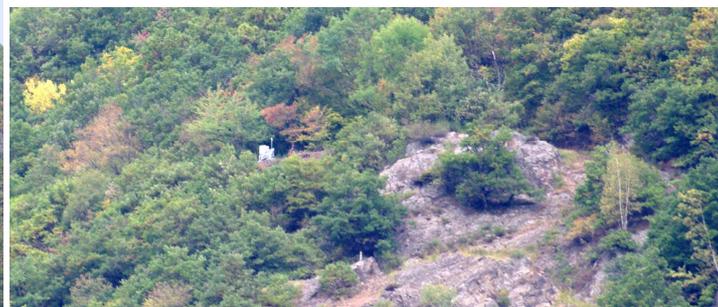
Au dessus de la zone d'éboulement, des abris pour un certain nombre d'instruments : GPS, extensomètre, des liaisons aux électrodes de mesure de résistivité (cf plus loin), capteurs sismiques.

La zone concernée par le glissement se situe, en gros, entre les 2 pylones Edf, celui de gauche visible sur la photo uniquement avec un contraste monstrueux.

On a des fissures qui s'ouvrent comme dans un glacier où les crevasses avancent : de l'ordre de 1 cm/an dans la partie peu inclinée et non visible de la vallée jusqu'à 1 m/an dans la zone d'éboulement.

Le sommet (Montsec), lui, est stable.

Le pylone de droite est au bas des terrasses.

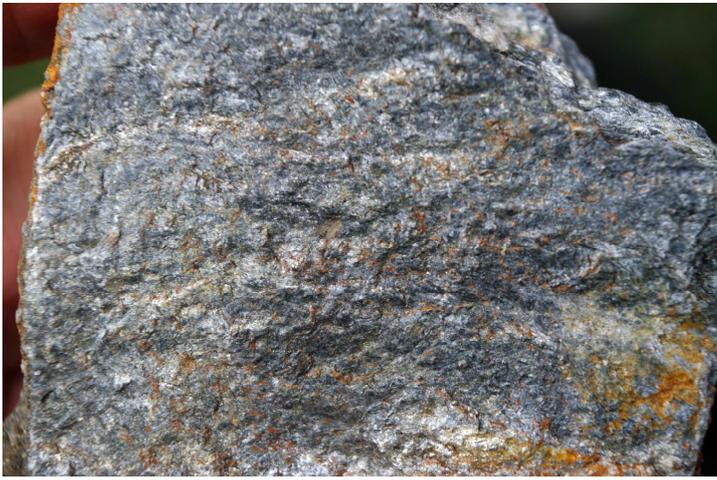
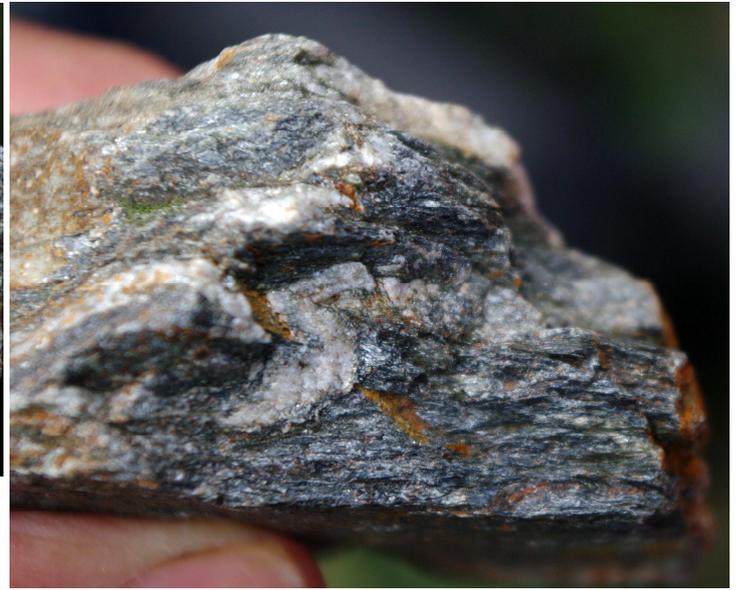
Roche cristallophyllienne avec des cristaux alignés, donc métamorphique avec beaucoup de micas. Ce sont des micaschistes, avec une schistosité qui les fait se découper facilement. Pour que la schistosité apparaisse il faut la conjonction de la température et d'une pression engendrant du cisaillement. Ces roches ont été écrasées à l'ère primaire et ont subi un métamorphisme de subduction. Avant le métamorphisme, c'était des ardoises avec beaucoup d'argile et de fer. Le fer est souvent dissous et concentré dans des filons de sidérite :

Ce qui amène la fragilité, c'est qu'il y a en fait une double schistosité.

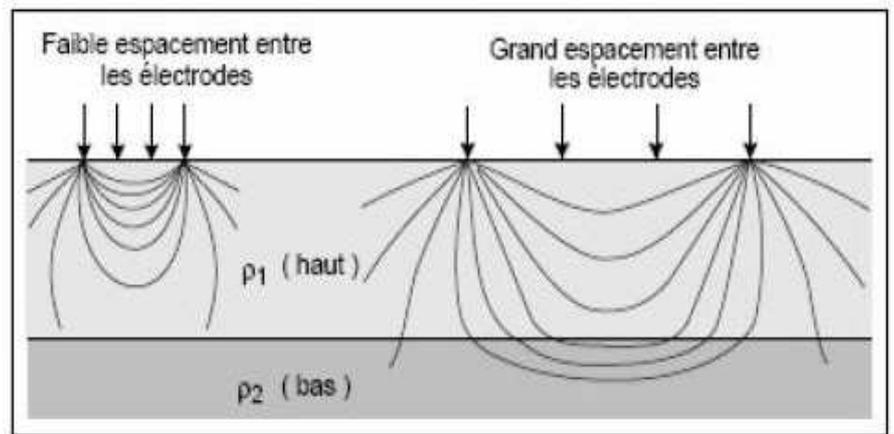
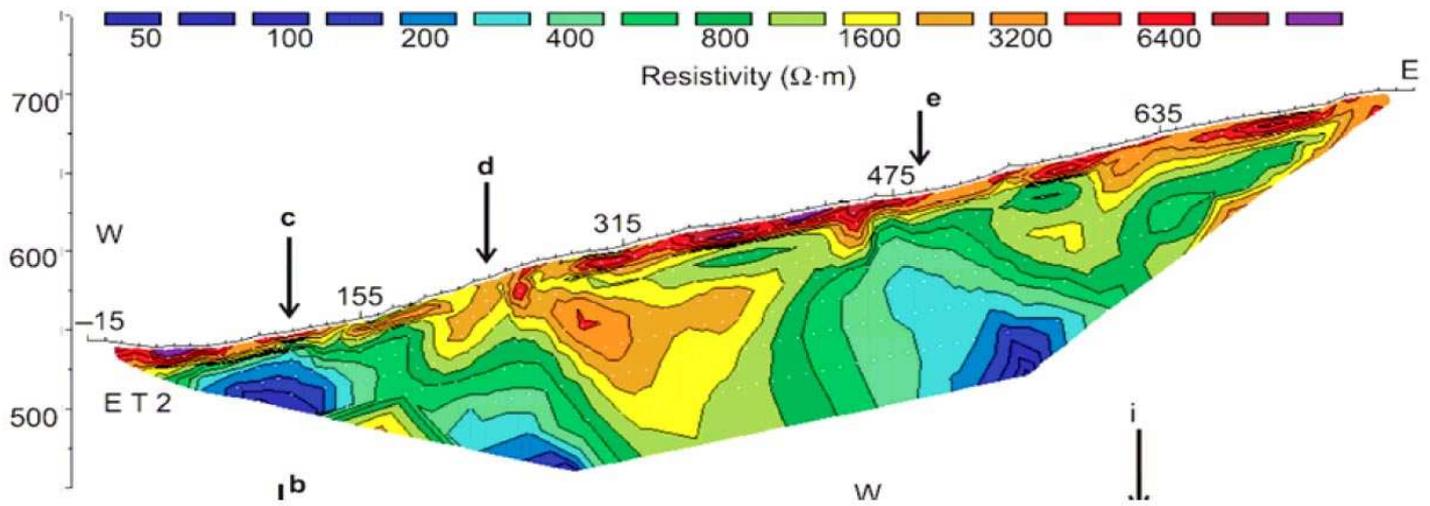
Mesure de la résistance : on fait passer un courant entre les 2 points et on mesure la tension entre ces 2 points. Comme le montre la figure, plus les 2 points sont éloignés, plus la partie sondée est profonde : les lignes entre les points représentent les lignes de courant, c'est à dire les lignes le long desquelles la densité de courant est la même (densité de courant : courant divisé par la section). Les lignes les plus hautes correspondent aux densités les plus importantes. La figure de gauche va donner une mesure de la résistivité de la partie haute alors que celle de droite va donner une mesure fonction des 2 résistivités. Celle du haut étant connue, on en déduit celle du bas. En utilisant tout un réseau d'électrodes, on arrive à faire une cartographie en profondeur. Si la montagne était homogène, on trouverait la même résistivité partout (c'est la même roche). Les variations de résistivité s'expliquent par les fissures dans la roche. Plus celle-ci est fissurée et plus le courant électrique passe mal, ce qui se traduit par une augmentation de la résistivité. On a envie de parler de résistivité apparente puisqu'elle fait intervenir l'inhomogénéité de la roche. Les points d et e de la figure correspondent en gros à la zone entre les pylones, un peu plus bas, zone très résistive et qui donne en gros le volume susceptible de partir.

La grosse tache orange est donc une grosse zone de fissures. Ces mesures supposent qu'on travaille par temps sec et qu'il n'y a pas de pluie pendant la durée de l'ensemble des mesures. Les mesures des zones les plus profondes étant le plus entachées d'incertitude, la résolution spatiale diminue avec la profondeur.

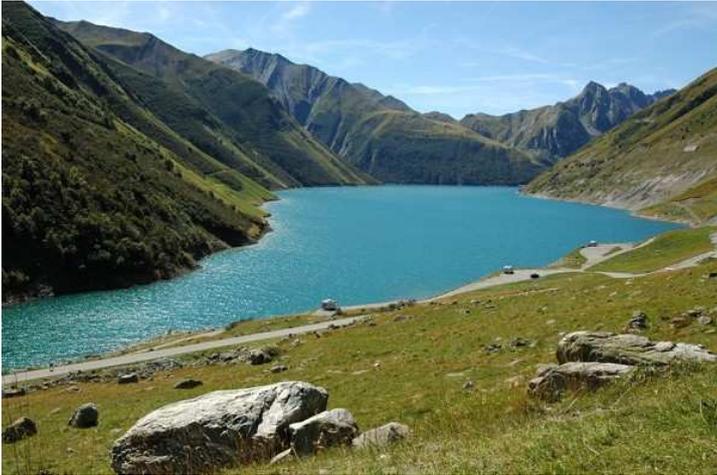
Monteynard avant et pendant la construction. C'est un barrage voûte: $V=275.00 \text{ hm}^3$. Construction: 1955-1962. Hauteur: 153 m. La vallée est en V : le creusement par la rivière a été particulièrement rapide. Alors que l'érosion rogne en moyenne quelques μm par an, ici on parle de 1cm/an.

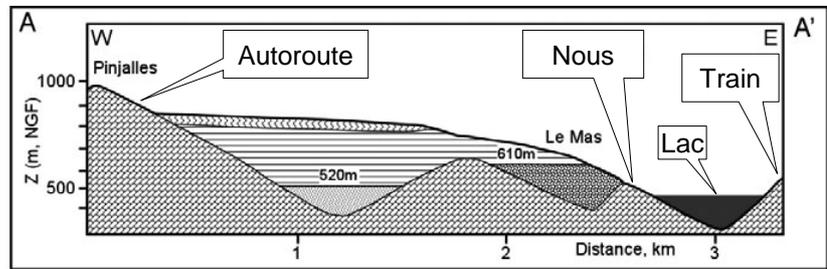
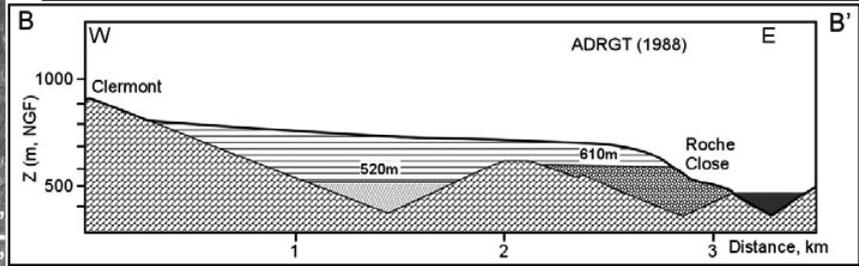
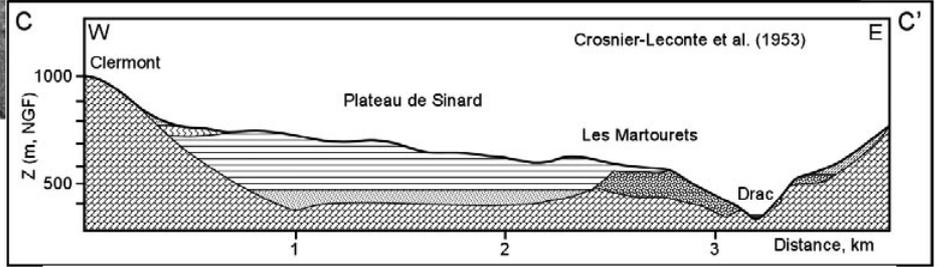
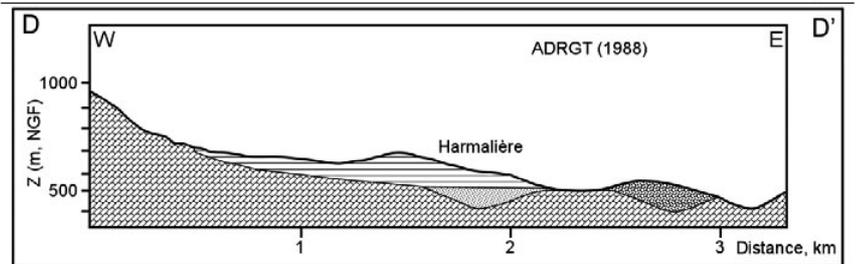
On constate que le lac est bien sur du Jurassique. Ce dernier est recouvert d'une couverture d'alluvions et de moraines. Il y a 3 incisions dans le jurassique correspondant aux différents âges interglaciaires : la vallée actuelle et 2 paléovallées.

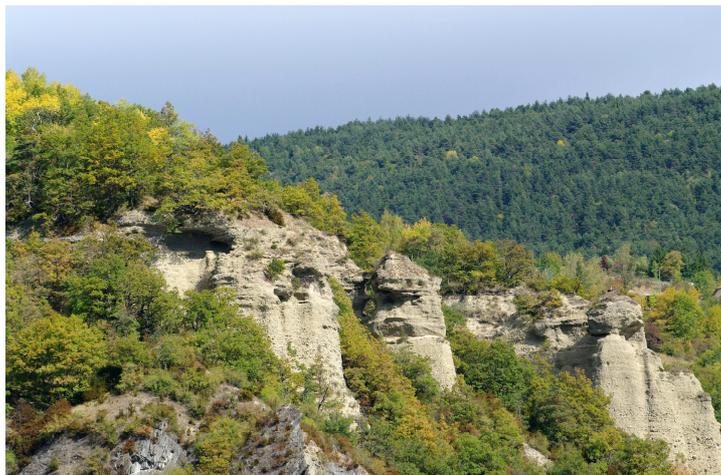
La roche est donc un conglomérat du quaternaire (holocène). Le lac se trouvait là-dessus il y a 10 000 ans, et depuis, il y a eu du creusement !

Ces roches du quaternaires ne sont pas consolidées. C'est pour cela que le train et l'autoroute ne passent pas dans ces roches mais sur le jurassique, comme marqué sur les photos précédentes.

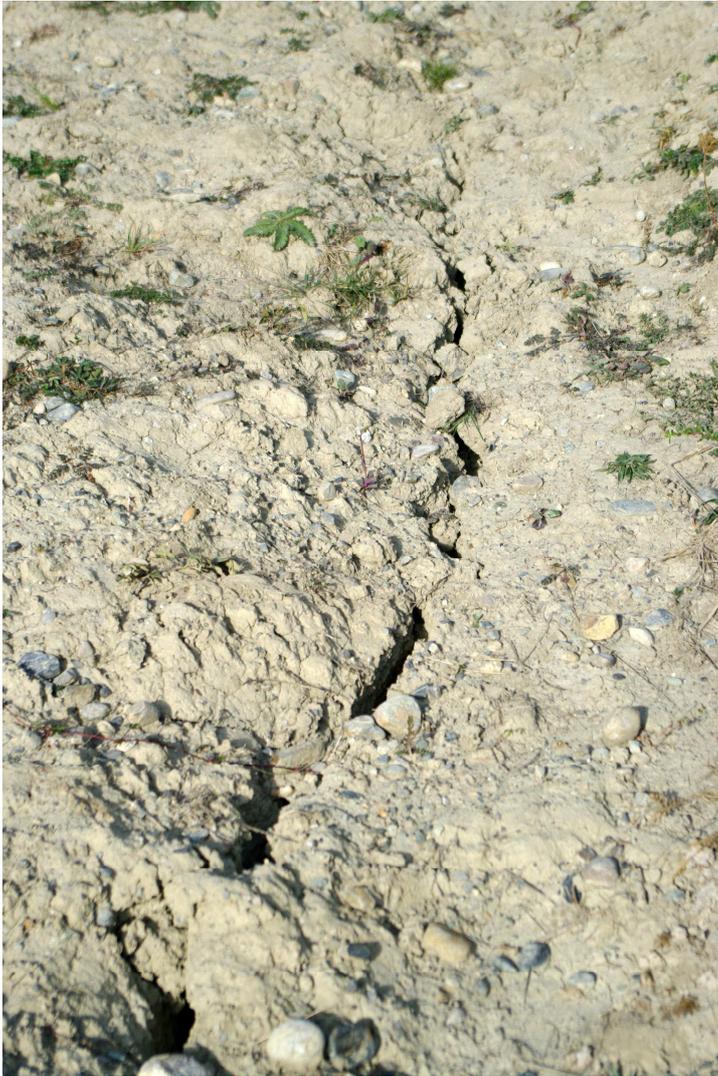
Faïlle

Le terrain glisse de l'ordre de 1 à 10cm/an. La fissure de la page précédente n'est pas due à la sécheresse ; c'est une faille. Le poteau de droite a été cimenté il y a 18 mois. En bas à droite on voit bien le terrain en terrasses. Ces glissements expliquent pourquoi une partie du site du Mas d'Avignonet a été évacuée (cf DL en fin de CR).

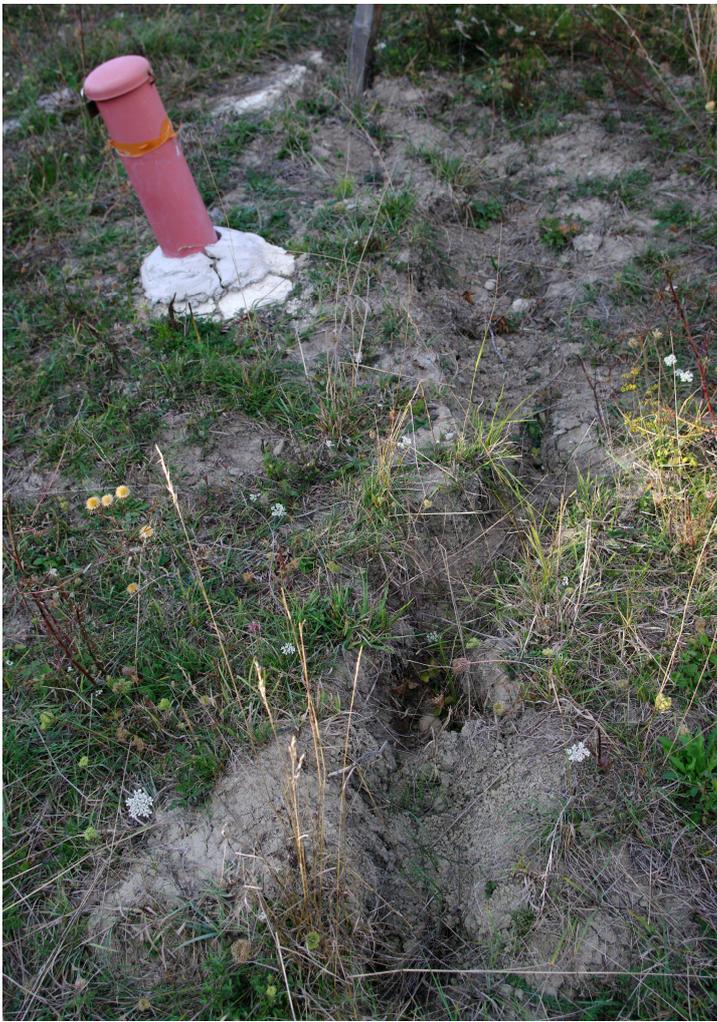
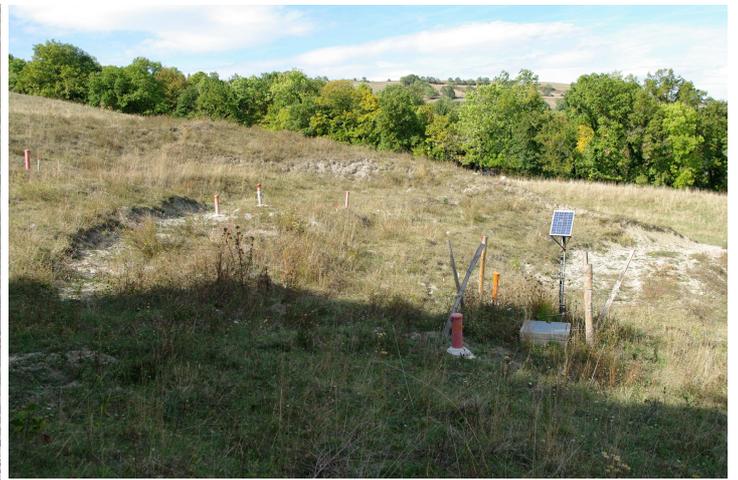
Terrasses et capteur installé

Faille

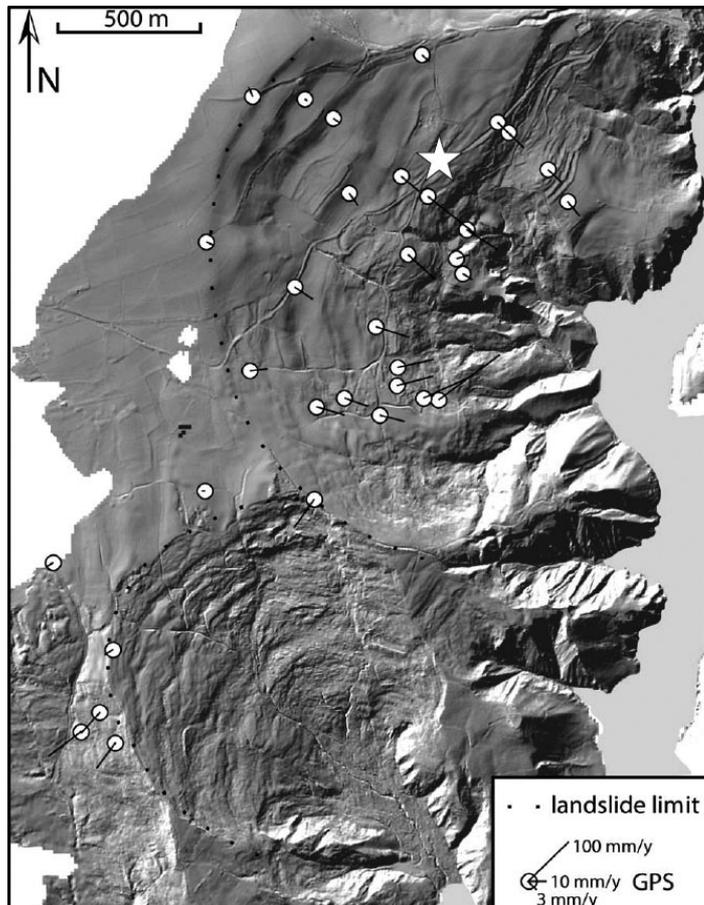
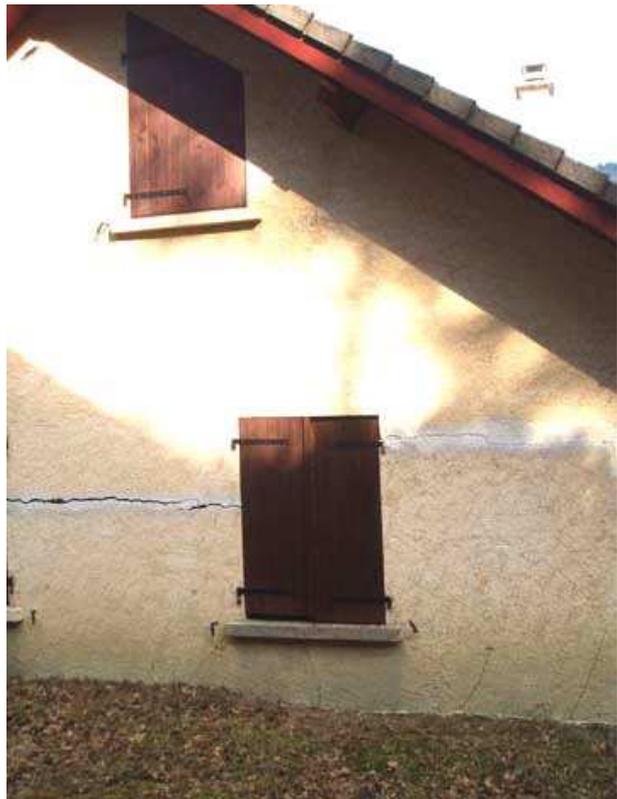
L'ensemble des terrains qui bordent le lac glisse inexorablement vers celui-ci. La figure suivante montre les glissements en un certains nombres de points où il y a des stations de mesure.

L'endroit photographié est quelque part au milieu de la figure en question.

Les terrasses du bas vont plus vite que celles du haut. Il n'y a pas que du pur glissement mais aussi des rotations et des vitesses différentes, ce qui explique la photo de la maison !

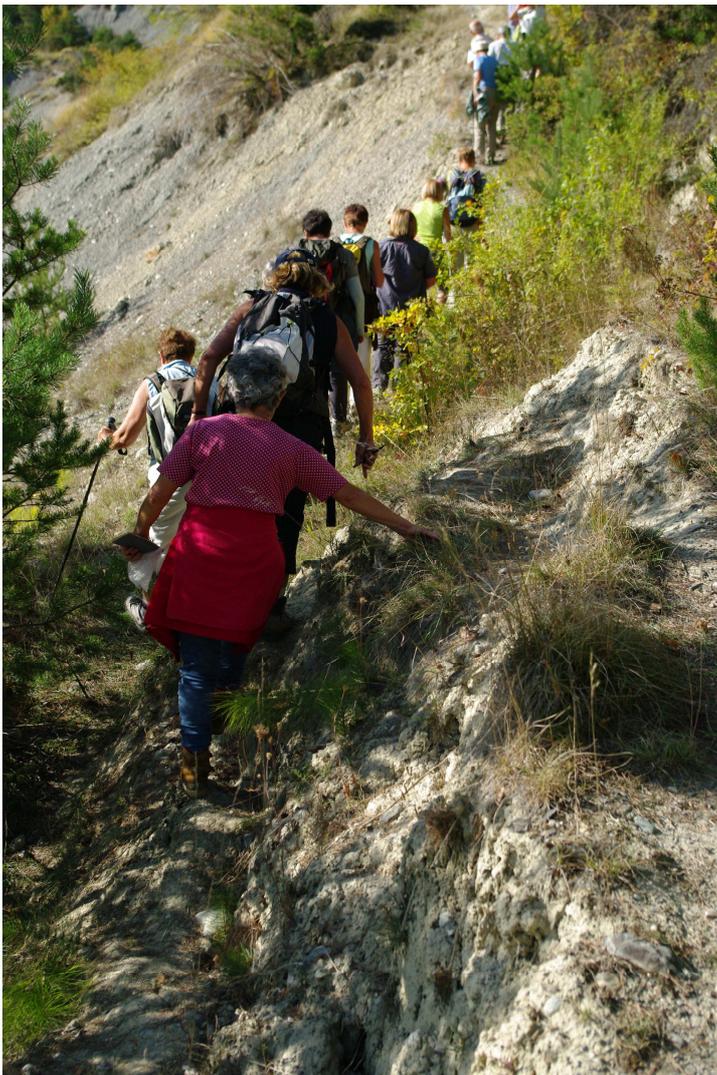
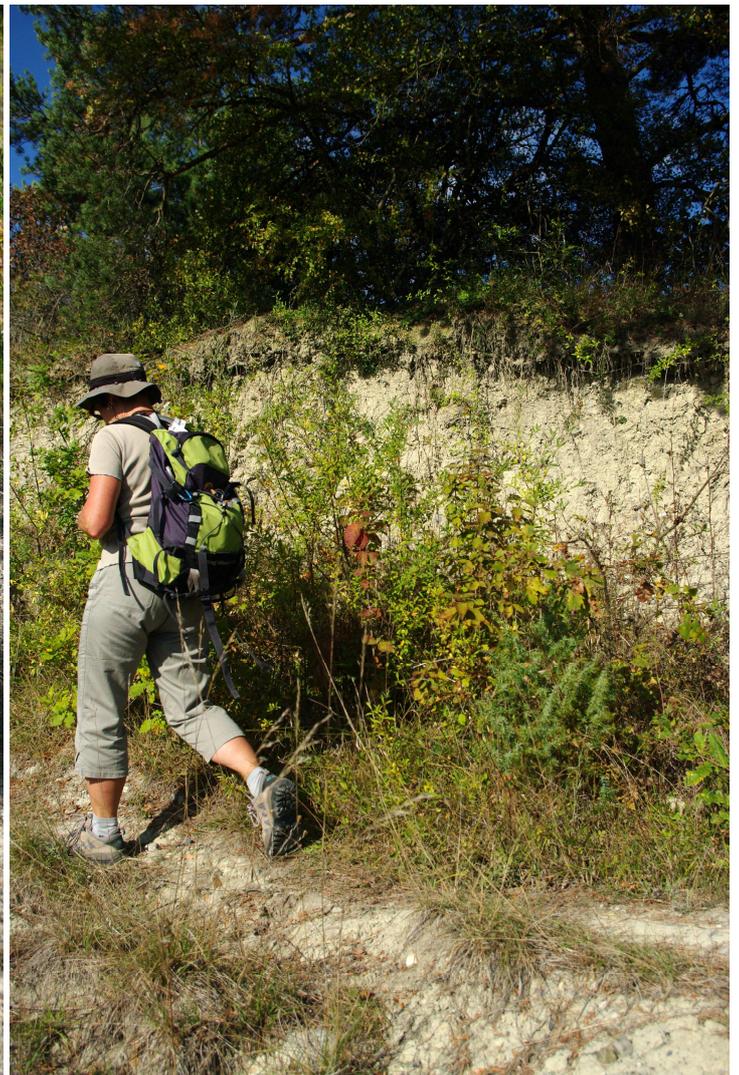
On continue sur le site d'Harmalière où les vitesses sont de l'ordre de 1m/an. C'est au point que la végétation n'arrive plus à suivre.

Il y a un ou deux ans, on marchait à la hauteur du chapeau de droite !

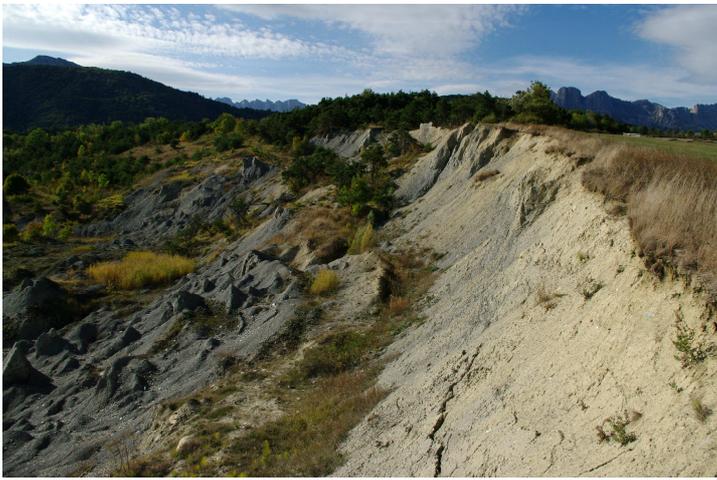
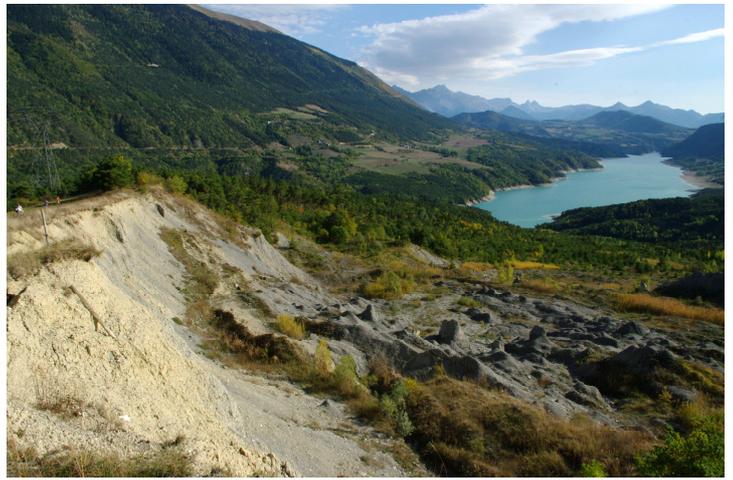
Il y a quelques années il avait là un champ de 100m de large, au même niveau que le chemin.

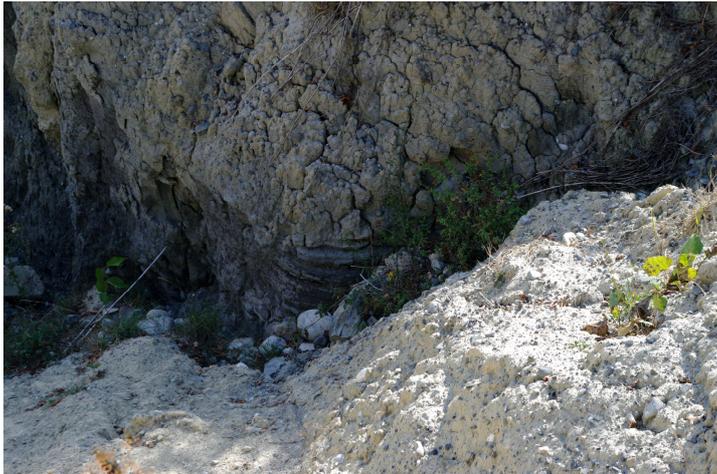
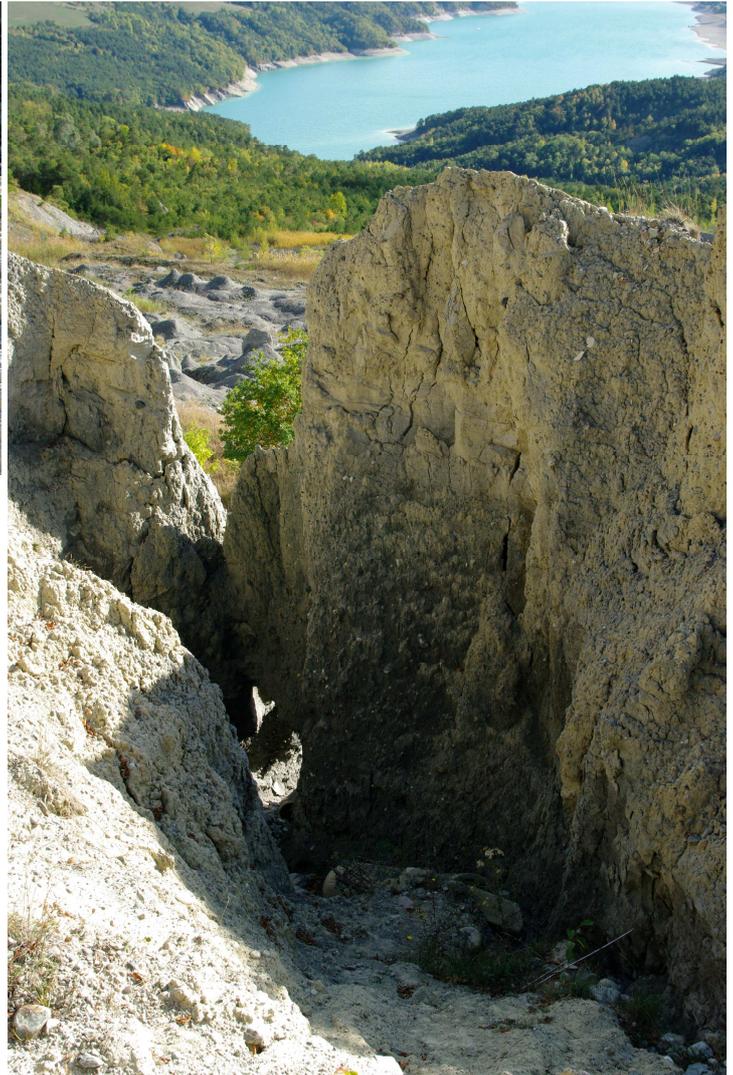
A droite un beau glissement : plusieurs mètres de haut sont partis. Sur la photo ci-dessus, détail de la précédente, on voit la stratification en assiette des argiles lacustres (une couche pour une grosse pluie).

L'accélération des glissements est contemporaine de la montée du lac. A la suite de la mise en eau, la nappe phréatique serait montée dans une paléovallée située au dessus du Jurassique, entraînant l'humidification et la sappe des argiles.

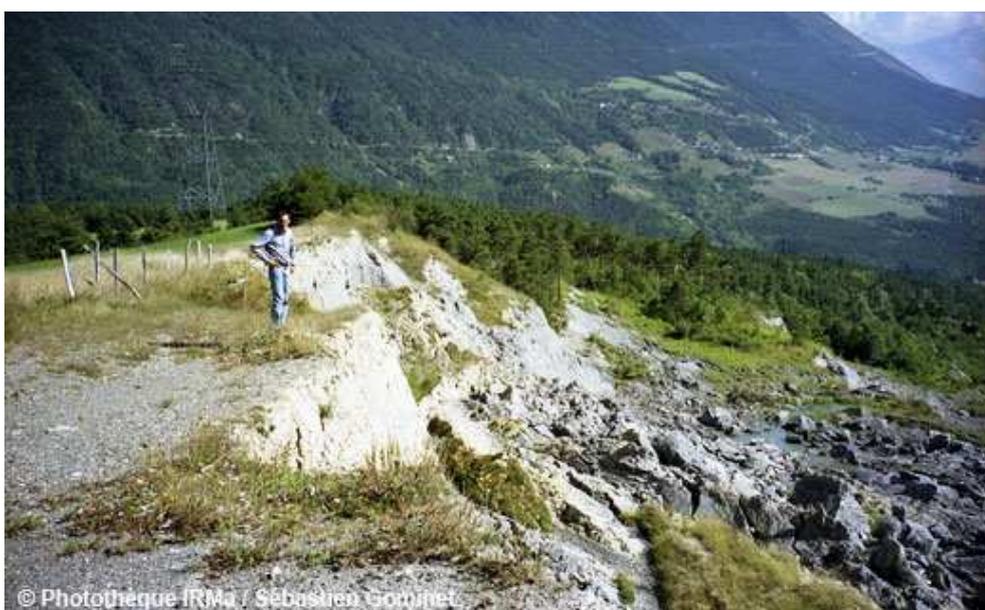
Glissement de l'Harmalière

Cette photo a été prise cinq mois après la réactivation d'avril 2001, au cours de laquelle 50 000 m³ de matériaux ont été emportés.

La niche d'arrachement est très nette et permet de se représenter la manière dont la masse glissée s'est décrochée. On voit bien également à quel point les terrains ont été chahutés.
